Comune di OZIERI
Provincia di SASSARI

***Progetto:* “COMPLETAMENTO INTERVENTI FINALIZZATI
ALLA SICUREZZA DELLA CIRCOLAZIONE STRADALE NEL
COMUNE DI OZIERI”**

Progetto esecutivo

RELAZIONE TECNICO-DESCRITTIVA

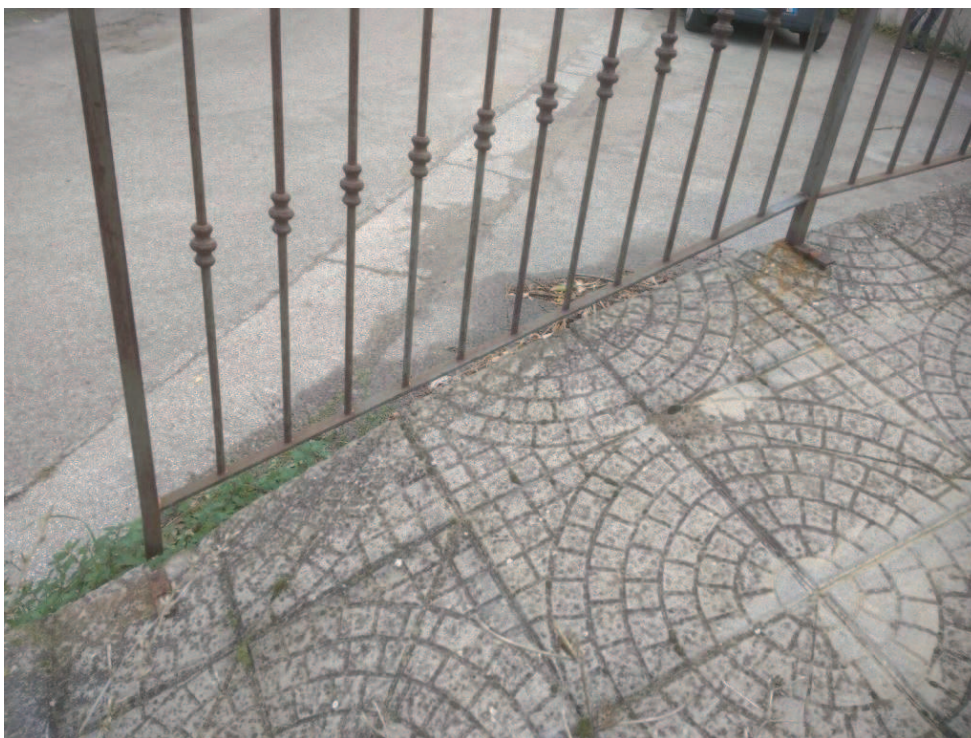
La stessa, posta a delimitazione di un parcheggio pubblico, risulta arrugginita e dissaldata in prossimità delle piastre di ancoraggio al sottostante cordolo, rappresentando pertanto un serio ed imminente pericolo al transito dei passanti ed alla sosta di automezzi e compromettendo pertanto la sicurezza della circolazione stradale.

Il manufatto dovrà essere rimosso e sottoposto ad intervento di verifica ed integrazione delle parti ed elementi danneggiati e successivamente riposizionato nella sua sede.
